# Projekt: Überlängen

# Einflussfaktoren der Längenmessung

Institut für Forsttechnik

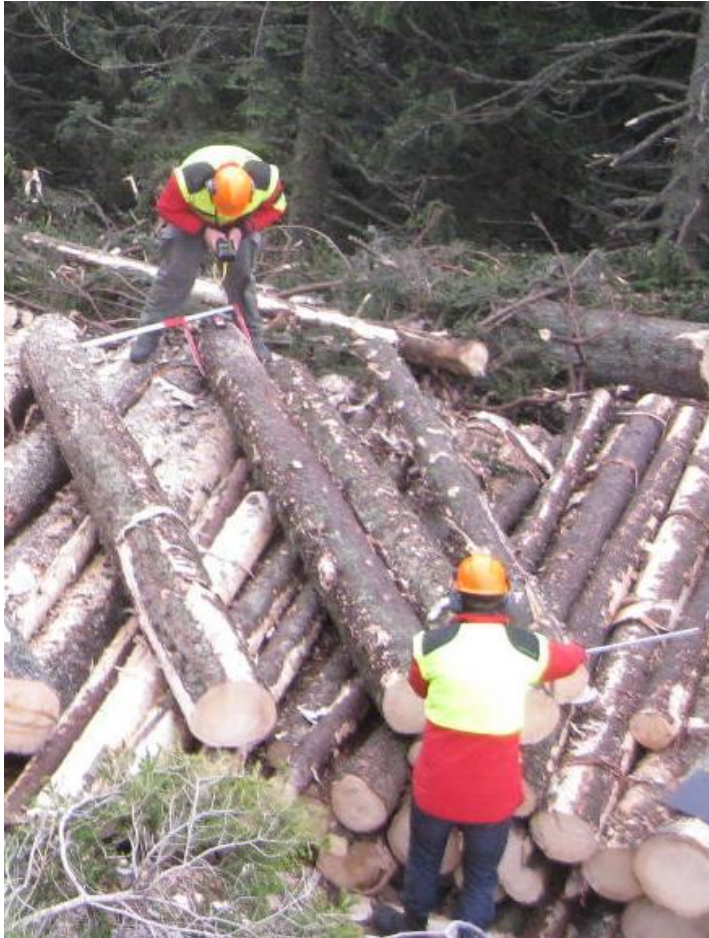
Foto: Loschek 2011

- Erfassung der Durchmesser mit Kluppe
- Längenmessung mit „Leica“ Distanzmesser

- 3 Systeme/Aggregate wurden beobachtet:
  - **Woody H60** auf einem Syncrofalken 3t
  - **Valmet 350.1** auf einem Valmet 901 TX
  - **Ponsse H7** auf Ponsse Ergo8w
- 1. Untersuchung im „Urzustand“:
  - Vermessung der ausgeformten Bloche
  - Vergleich mit dem angezeigten Wert vom Computersystem
