# Erfolg durch Vermeidung von Technikfolgeschäden

Nikolaus Nemestóthy

Forsttechnik – Erfolgsfaktor für die Waldbewirtschaftung

März 2017

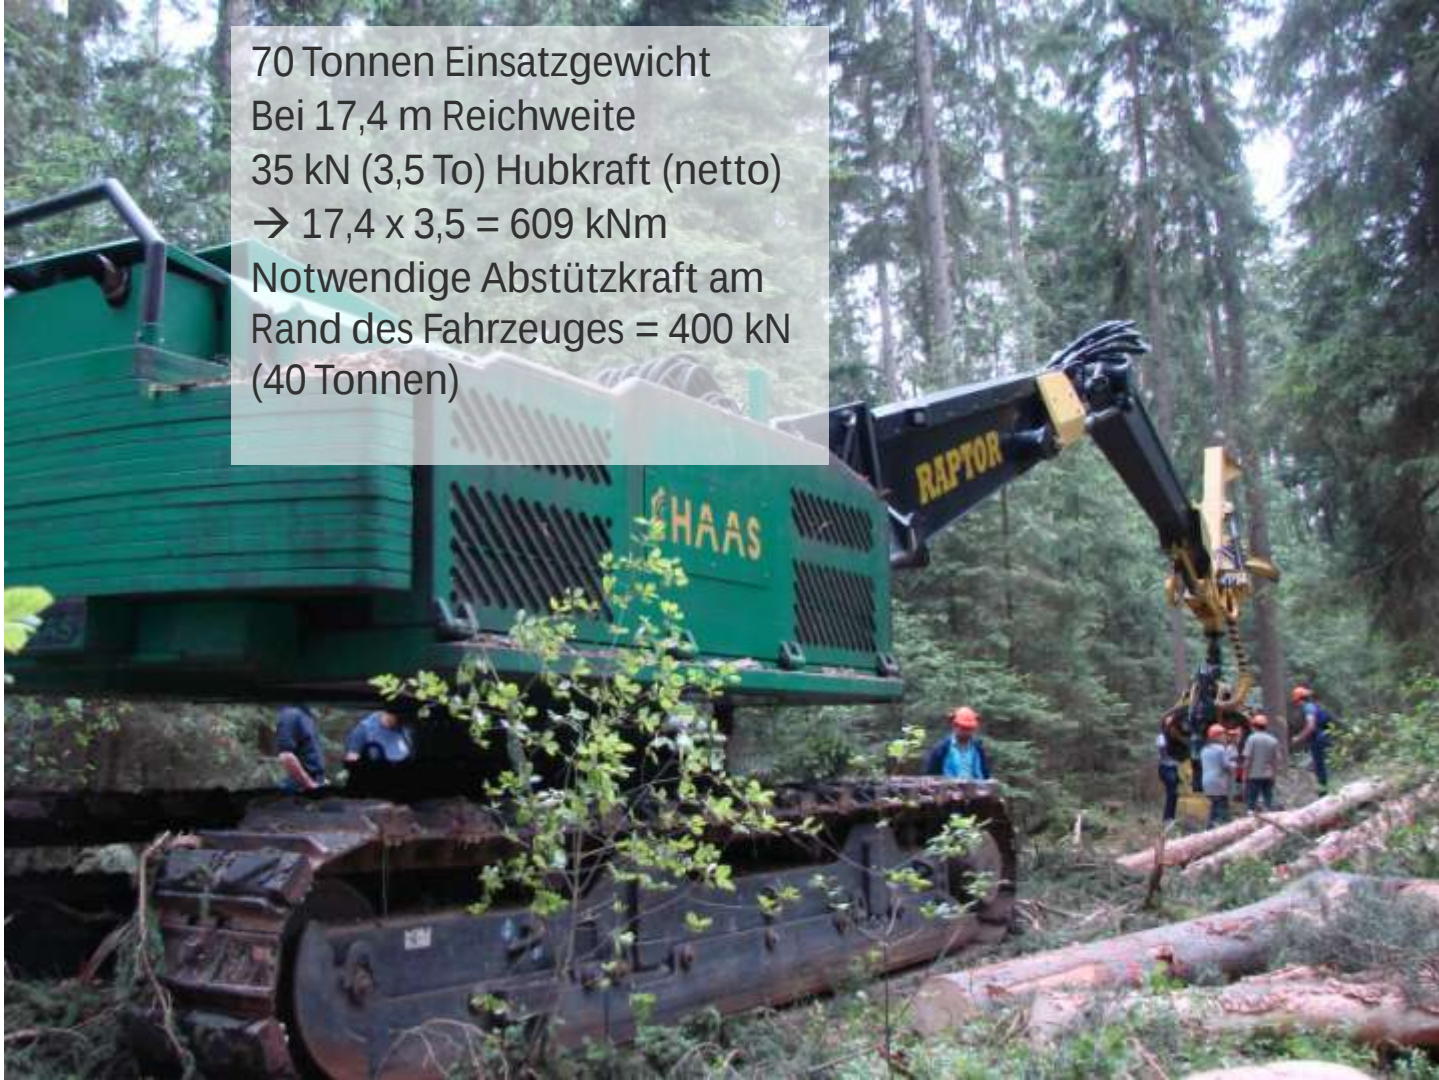
70 Tonnen Einsatzgewicht  
Bei 17,4 m Reichweite  
35 kN (3,5 To) Hubkraft (netto)  
→  $17,4 \times 3,5 = 609 \text{ kNm}$   
Notwendige Abstützkraft am  
Rand des Fahrzeuges = 400 kN  
(40 Tonnen)

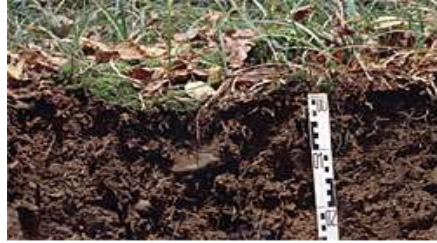
## Typ I: leicht gestört

keine seitlichen Aufwölbungen  
Spurtiefe immer kleiner als 10cm

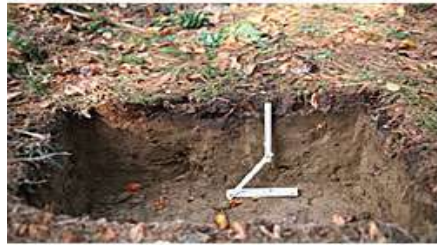
## Typ II: mittel gestört

teilweise seitliche Aufwölbungen  
Spurtiefe meist kleiner als 10cm

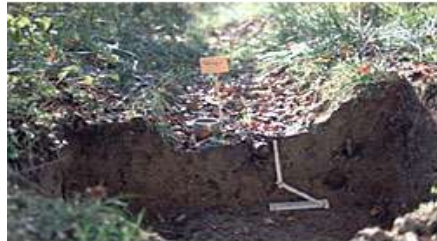
## Typ III: stark gestört

in der Regel seitliche Aufwölbungen  
Spurtiefe immer grösser als 10cm

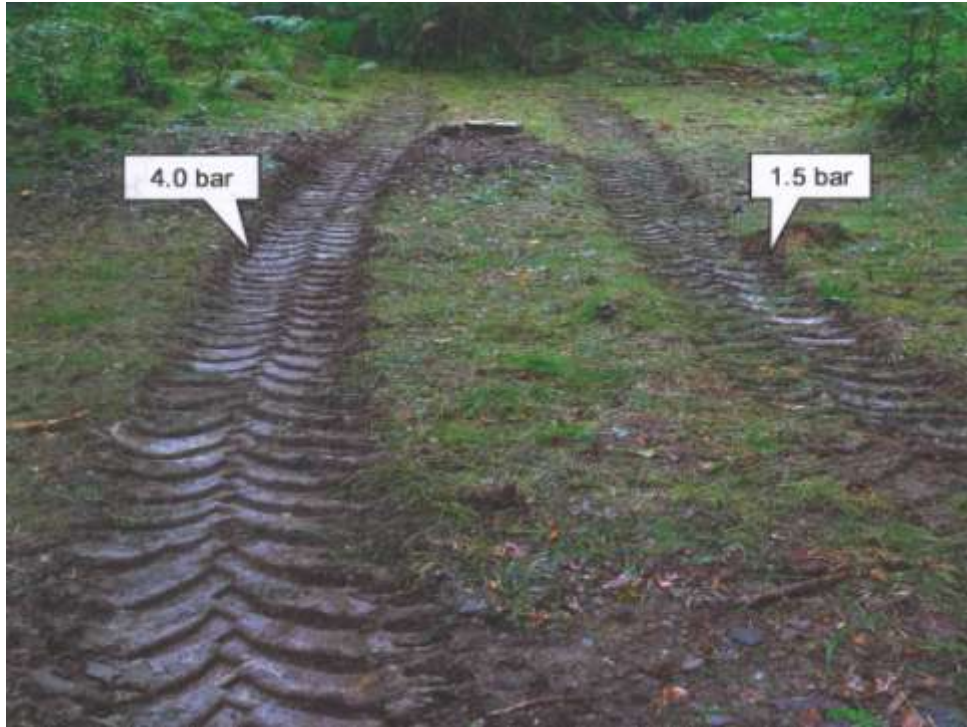
# Reifendimension und Reifenfülldruck entscheidend für Auflagefläche

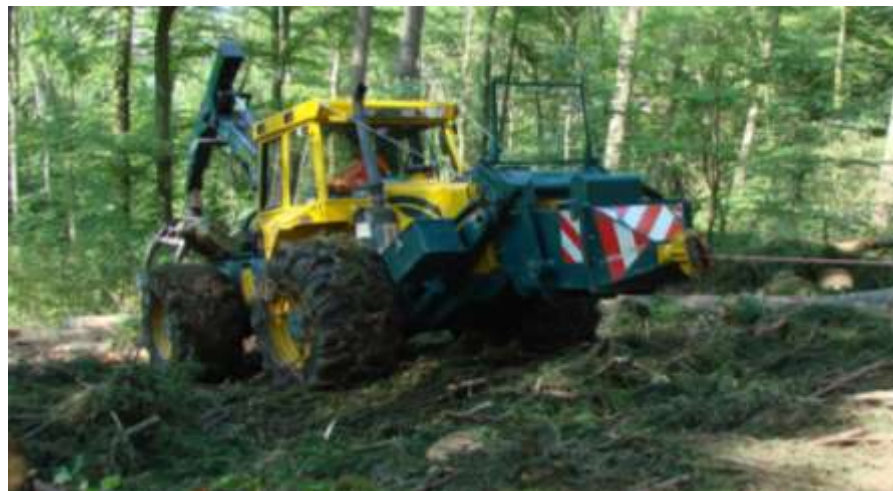
- Ohne Ketten od. Bogieband 20 bis 45 % Hangneigung
- Mit Ketten od. Bogieband 35 bis 60 % Hangneigung
